نوسازی ساختمان‌های قدیمی

تعمیر، مدرنیزه کردن، تغییر و اضافه نمودن اجزای ساختمانی به یک ساختمان قدیمی، نیازمند نگرش دیگری به روند طراحی، در مقایسه با ساختمان‌های جدید می‌باشد. یادآوری می‌شود که ساختمان‌های قدیمی، اغلب از نظر قانونی محافظت می‌گردند (مثل ساختمان‌های موجود در انگلستان).

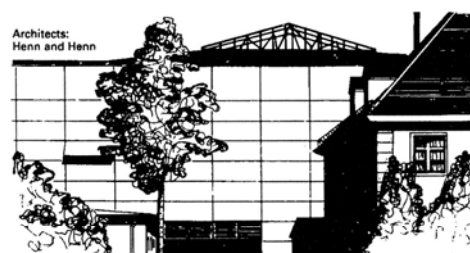
(۱۰) ساختمان جدید با توجه به ساختمان قدیمی طراحی می‌شود

- سقف شیبدار با تیرهای خریابی‌شکل در یک انتها سرازیر می‌گردد، تا با سقف شیب‌دار ساختمان اداری هماهنگ گردد و برای حفظ فاصله‌ها و ارتفاع‌های موجود و همین‌طور برای فراهم آوردن تهویه طبیعی مناسب باشد. کرکره‌های هوا درون دیوارهای خارجی ساخته شده و منافذ تهویه هوا روی لبه سقف قرار می‌گیرند ← (۹)+(۱۰).

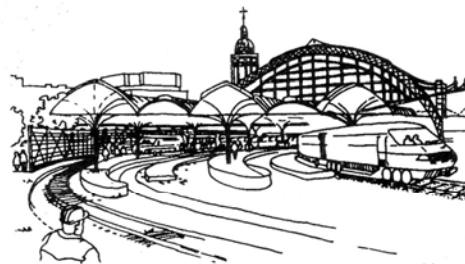
(۷) طرح پیشنهادی - پلان تیم در کلن غربی در آخن

به دنبال تکمیل کردن بازسازی سالن اصلی، تصمیم گرفته شد که سقف‌های طاقی شکل سمت جنوب شرقی بازسازی شوند. به علت نزدیک بودن به کلیسای اصلی و موزه جدید، به فعالیت‌های بیشتری از یک عملیات ساده نیاز داشت، و هندسه بی‌شکل مسیر ریل‌ها نیز مشکلات بعدی را به وجود آوردند. در مدت نقشه‌برداری تخصصی سه پیشنهاد ارائه شد ← (۶) - (۸). دو تا از آن‌ها را از ساختمان معلق و به شکلی متفاوت به صورت یک ساختار پوسته‌ای منحنی شکل استفاده می‌نمودند. سوئی یک سیستم برابر را که روی تمام سطح، گسترش می‌یابد (مانند طاق‌هایی که یکدیگر را قطع می‌کند) را به وجود می‌آورد ← (۸). چون این سیستم، مزیت‌های قابل توجهی را ارائه می‌کند، برای توسعه‌های بعدی پیشنهاد گردید.
